ESTRUTURAS ARQUITETÔNICAS E URBANÍSTICAS

03. Designação: Igreja Nossa Senhora do Carmo

04. Endereço: Praça Minas Gerais, sn – Bairro Dona Zulmira

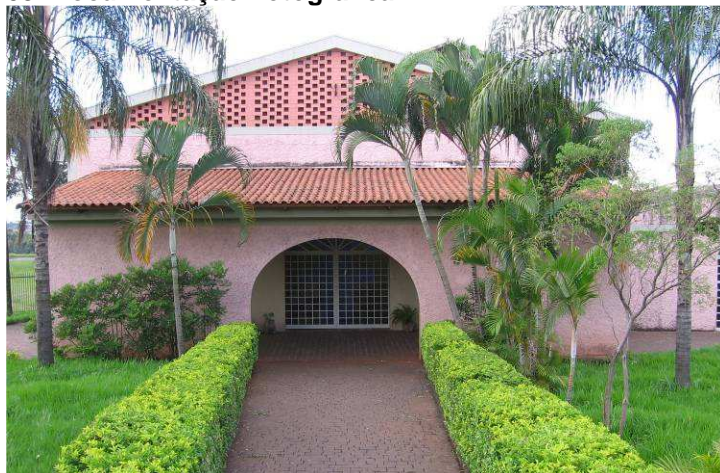
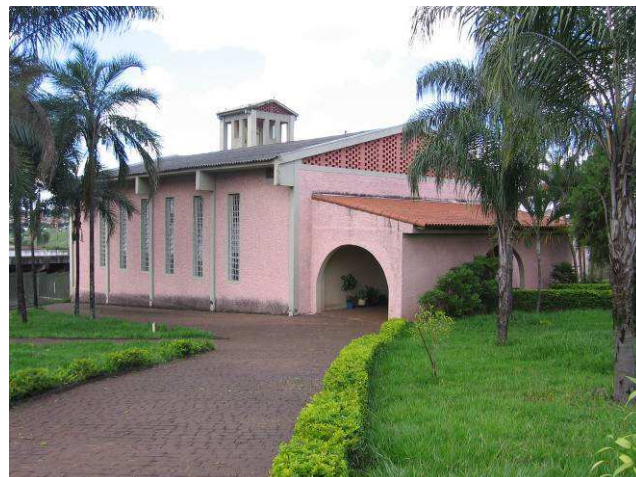
09. Documentação Fotográfica:

16. Análise do Estado de Conservação:			
A edificação apresenta bom estado de conservação. Apresenta manchas escurecidas na junção da cobertura do alpendre com o pano de vedação do corpo principal e na base das paredes externas. Os demais elementos estruturais (físico/construtivo) e compositivos (estético/formal) não apresentam problemas significativos, desempenhando plenamente suas funções.

17. Fatores de Degradação:			
A edificação tem sido degradada por fatores como intempéries, gerando infiltrações descendentes e ascendentes que causa manchas escurecidas.

18. Medidas de Conservação:			
É preciso efetuar a constante manutenção de todos os elementos construtivos da edificação a fim de garantir a boa conservação já observada. A inserção de um rufo entre a cobertura do alpendre e a alvenaria auxiliaria no escoamento d'água, minimizando o acúmulo de água.
