## ESTRUTURAS ARQUITETÔNICAS E URBANÍSTICAS

1. **Município:** Uberlândia

3. **Designação:** Escola Estadual Dr. Duarte Pimentel de Ulhôa

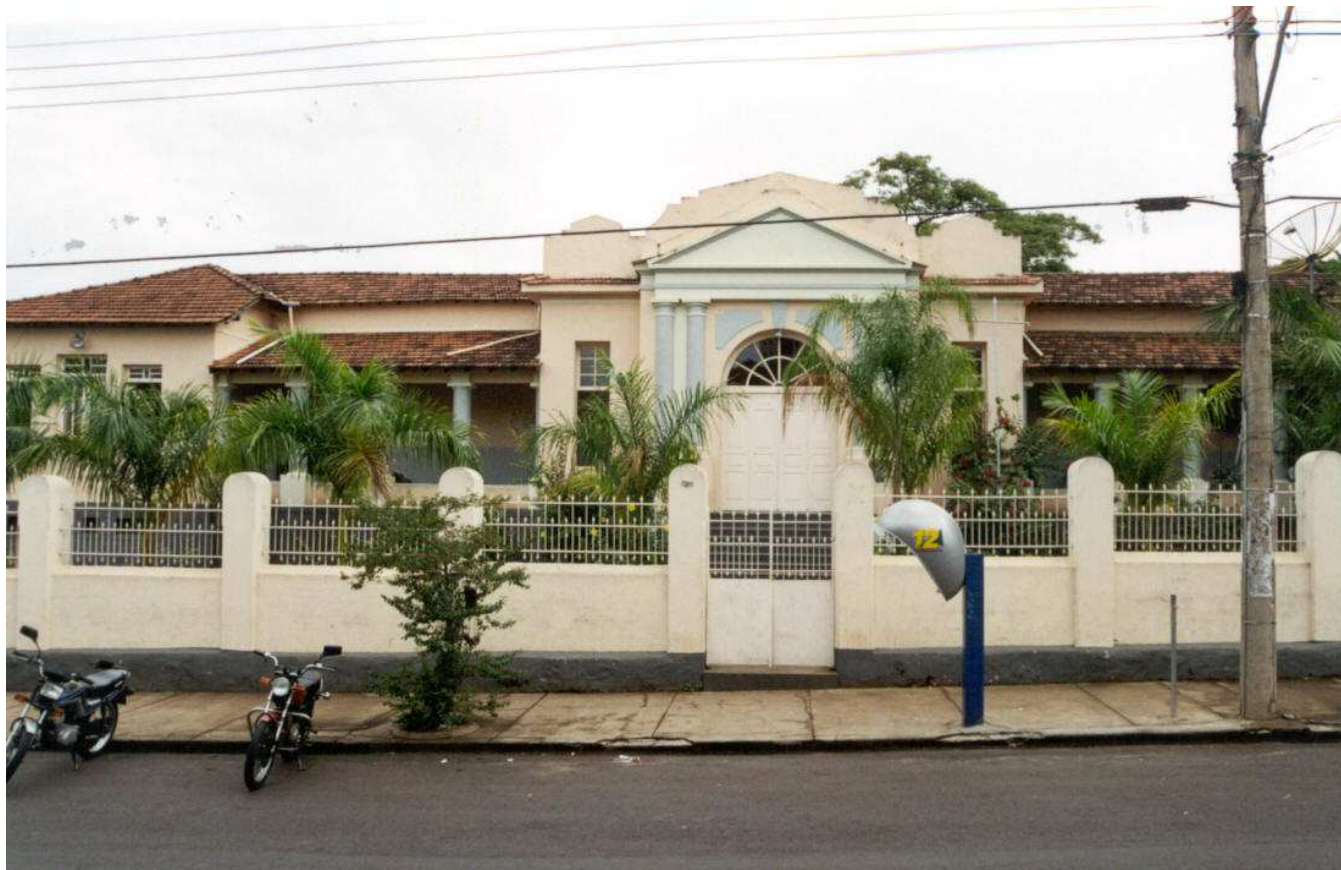
A Escola Estadual Dr. Duarte Pimentel de Ulhôa, construída segundo projeto oferecido pelo Governo Estadual, apresenta o mesmo padrão arquitetônico de outras escolas construídas nas cidades vizinhas, no mesmo período, em que se destacam o porão alto e as tendências neoclassizantes. Seguindo ainda o padrão das construções escolares da época, sua planta desenvolve-se em "U", com um pátio na área central. A fachada tem como

característica principal a simetria e a regularidade; é marcada por um frontão neoclássico, sobreposto a um frontão recortado; esse elemento central arremata e recebe a escadaria de acesso principal ao hall de entrada. A partir deste hall, desenvolve-se para cada lado, dois corredores abertos voltados para a rua, que sustentam cinco colunas e fazem a ligação com os corredores laterais que dão acessos às salas dispostas nas duas extremidades, formando as alas perpendiculares; essas alas definem o partido da planta em formato de "U". O edifício apresenta-se afastado 10,75m do limite frontal do lote que é separado da Av. Vasconcelos Costa, por muro com gradil de ferro. O sistema construtivo emprega baldrame de pedra argamassada, alvenaria estrutural de tijolos maciços. Os pisos das salas são de tabuado corrido; o hall de entrada e os corredores são de ladrilho hidráulico. As esquadrias das portas e janelas da construção mais antiga são de madeira, com bandeira na parte superior e de grande altura. O conforto térmico e a higienização da construção são assegurados pelo porão, pelo pé-direito alto dos cômodos, o telhado em telha francesa e o grande número de amplas janelas com verga reta, de madeira pinho de riga e vidro. Os anexos construídos posteriormente, implantados no fundo do lote, não interferem de maneira agressiva no conjunto, por ocuparem a parte posterior do terreno e apresentarem gabarito mais baixo. Empregam alvenaria convencional com pé direito baixo, janelas de menores proporções com esquadrias metálicas; esses espaços não oferecem o mesmo conforto térmico que a construção mais antiga e atestam a crescente perda de qualidade ambiental das construções escolares. Ao longo do tempo, os espaços sofreram alterações de uso, sendo o mais evidente a transformação do hall de entrada em sala de professores, que inutilizou a entrada principal, interrompendo o fluxo natural das pessoas; o acesso hoje se faz pela lateral. O porão é utilizado, inadequadamente, para aulas de educação artística e oficina. O banheiro masculino foi subdividido para possibilitar a instalação de um banheiro para professores.
