INVENTÁRIO DE
PROTEÇÃO DO ACERVO
CULTURAL
Minas Gerais - Brasil

ESTRUTURAS ARQUITETÔNICAS E URBANÍSTICAS

03. Designação: Edifício Residencial e Comercial (Palacete Ângelo Naguettini).

04. Endereço: Av. Afonso Pena, 56 – Centro.

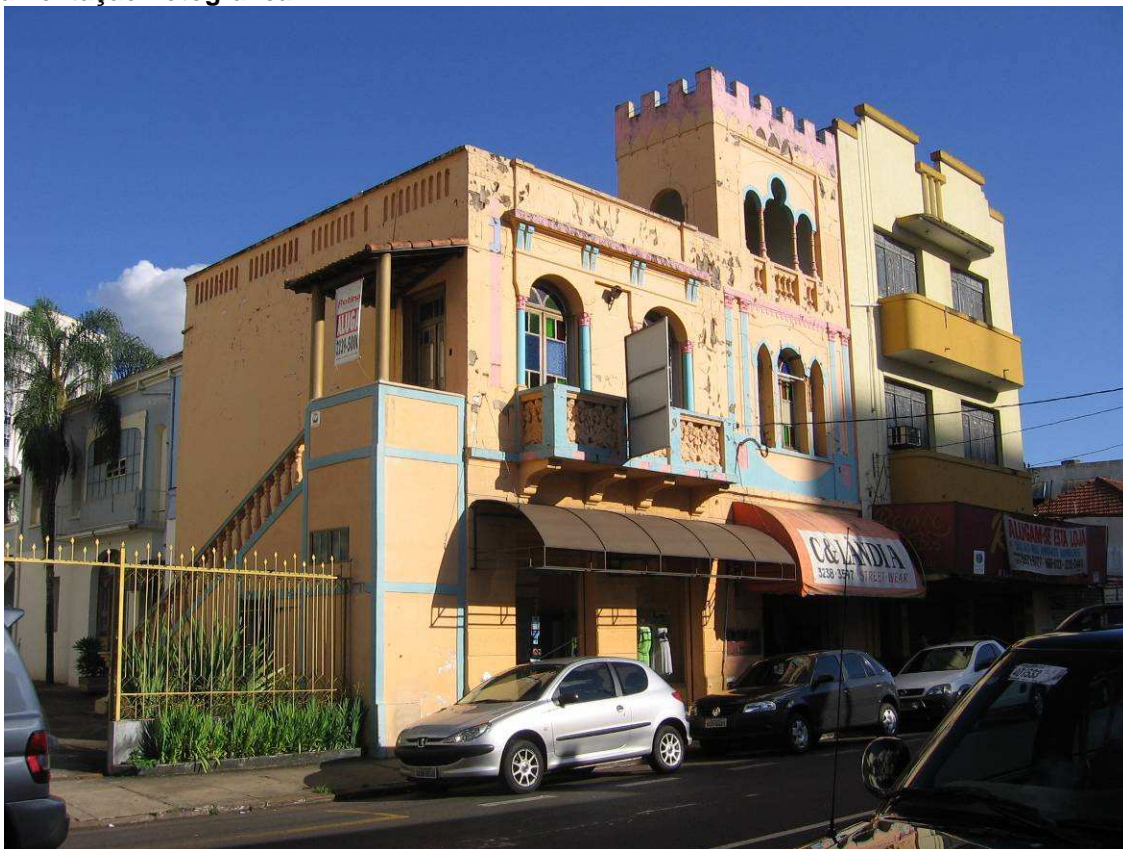
08. Documentação Fotográfica:

Esta edificação apresenta elementos do estilo mourisco, clássico e gótico que foram reproduzidos pelo ecletismo no Brasil. Apresenta gabarito de três pavimentos, implantada em partido retangular seguindo o alinhamento da via pública. Apresenta afastamentos lateral esquerdo e posterior. O pavimento térreo tem acesso principal por três portas largas para os cômodos comerciais. Na lateral direita, uma escadaria externa, datada da época da construção, leva ao segundo pavimento, onde se localizavam as demais dependências da residência. No terceiro pavimento existe um mirante, aberto para a Av. Afonso Pena e para a Rua Goiás, e um grande sótão. A fachada principal é assimétrica, composta por um volume em dois pavimentos, integrado à uma torre com três pavimentos na sua lateral direita. No segundo pavimento um balcão avança sobre a calçada e é sustentado por 04 mísulas decoradas. Nele a balaustrada é trabalhada em alvenaria vazada. As duas portas que dão acesso ao balcão possuem bandeiras que trazem o desenho de dois arcos de ogiva inseridos em um arco pleno, esquadria em madeira e vidro colorido, e são ladeadas por colunas que remetem à ordem coríntia que sustentam sobreverga em alvenaria, encimada pela platibanda. No segundo pavimento à esquerda uma janela de arco pleno é ladeada por duas mais estreitas com verga em arco ogival, sua esquadrias são de abrir com parte inferior em veneziana em madeira e caixilhos em vidro colorido. A torre, no primeiro pavimento, se encontra com textura e pintura diferenciadas, sendo que o segundo e terceiro pavimentos se integram na linguagem da fachada do volume principal. Toda pintada em cores (amarelo, rosa e azul) a torre contém no terceiro pavimento um único vão divide-se por esbeltas colunas em arco trilobado ladeado por vergas em arcos plenos e guarda-corpo em balaustrada com ornamentos na parte superior, sustentados por colunas com adornos rebuscados, expressando um caráter arabesco. As esquadrias são em madeira com vidros coloridos. Percebe-se o patamar de uma escada, que dá acesso à parte frontal do segundo pavimento. Tanto esta escada, (que foi interferência posterior, datada da década de 80) quanto a escada original que dá acesso à antiga residência, possuem como guarda-corpo uma balaustrada com peças em concreto moldado. Sistema estrutural em tijolos maciços, utiliza cimento importado e possui todo o piso em ladrilhos hidráulicos. A fachada esquerda do edifício volta-se para um pátio que foi integrado posteriormente ao conjunto. O terreno deste pátio abrigava a residência de família ilustre de Uberlândia. Quando o palacete foi adquirido pelo senhor Vitório Siqueirolli, essa residência vizinha foi demolida e o terreno transformado no pátio de entrada que hoje funciona como estacionamento das lojas. A cobertura é trabalhada em madeira e telhas francesas, sendo que a parte frontal do edifício recebe uma platibanda que guarda as calhas. Na parte posterior o telhado não recebe platibanda, mas sim um beiral com cimalha em alvenaria. Se observarmos o edifício pela fachada lateral esquerda, podemos ver essa divisão do telhado. O interior do edifício, apesar das modificações sofridas em sua estrutura física para abrigar as lojas, manteve o piso em ladrilhos hidráulicos e as esquadrias originais.

O imóvel não apresenta comprometimento de sua integridade física e mantém a mesma integridade formal original, apesar das reformas internas, a colocação da escada externa e a construção do volume na elevação posterior por terem estruturas totalmente independentes.

Pinturas inadequadas ao estilo do imóvel e colocação de toldos e letreiros que interferem e desvalorizam as características do imóvel.

O imóvel tem sido preservado pelos inquilinos e mantido em boas condições de uso; as cores das fachadas podem ter tratamento único e serem melhor adequadas às características arquitetônicas do imóvel; a retirada

dos toldos das lojas do pavimento térreo permitiriam a leitura do imóvel como um todo.
