ESTRUTURAS ARQUITETÔNICAS E URBANÍSTICAS

01. Município: Uberlândia	02. Distrito: Sede
03. Designação: Residência	
04. Endereço: Rua Machado de Assis, 722 – Centro	
05. Propriedade: Maria Inês Vasconcelos

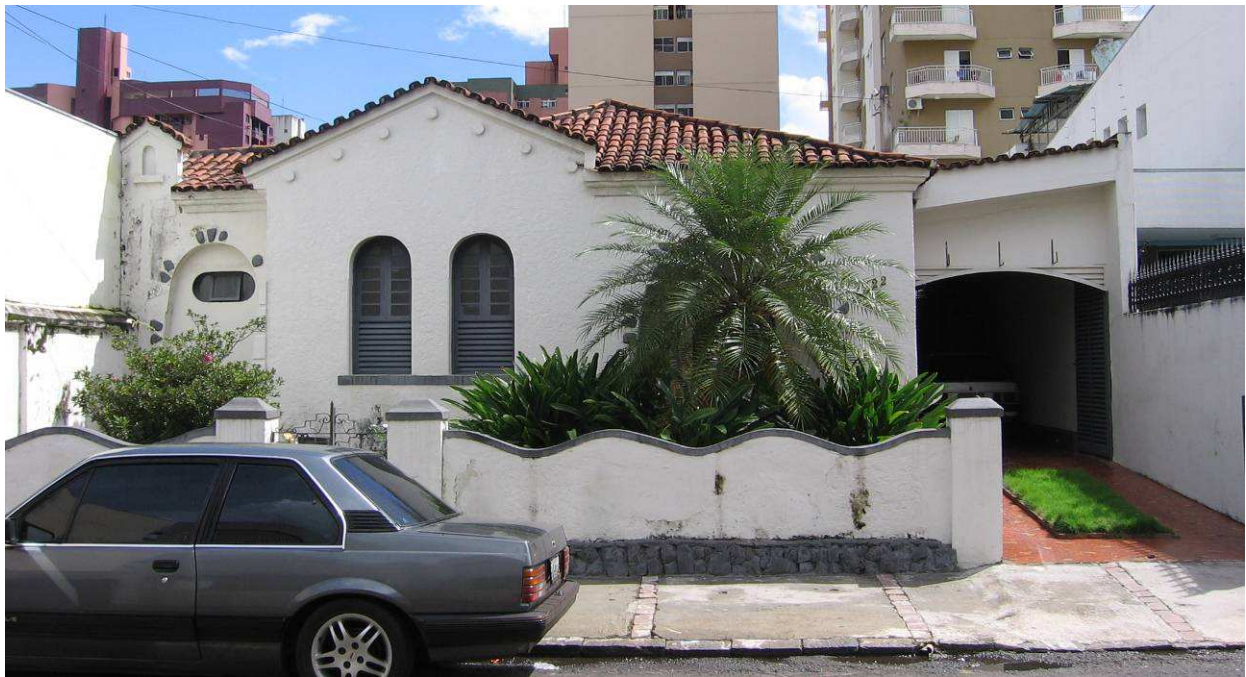
09. Documentação Fotográfica:

08. Descrição: Edificação de tipologia art-déco situada em terreno plano, implantada recuada do alinhamento da via pública e com afastamento posterior. O afastamento lateral direito é ocupado por anexo construído pra abrigar a garagem. No alinhamento da rua, uma mureta baixa em alvenaria apresenta arremate ondulado e embasamento revestido em pedra e resguarda o jardim com acesso por dois pequenos portões metálicos, um com pequena escadaria para pedestres e outro rampado para veículos. A fachada principal é composta de dois vãos com verga em arco pleno, um vão menor de formato ovalado e pelo alpendre, também em arco, que abriga a entrada principal. A cobertura determina um frontão triangular sob dois vãos, ornado por círculos em relevo e com faixa em baixo relevo, encimado por fiada em telhas cerâmicas. Elementos decorativos em massa imitando pedras circundam o vão em arco do alpendre lateral e outro arco à esquerda, que foi vedado e que possui uma pequena abertura ovalada. Duas esquadrias são metálicas com uma folha de abrir, com veneziana na parte inferior e caixilhos em vidro na parte superior, a menor à esquerda tem parte fixa nas laterais e parte projetante em caixilharia de metal e vidro. O portão da garagem possui duas folhas de abrir em veneziana metálica. A cobertura do corpo principal possui seis águas com manto em telhas cerâmicas “plan” e beirais com arremate em cimalha. A garagem em anexo à direita tem cobertura em meia água com estrutura metálica e telhas em fibrocimento, com platibanda encimada por uma fiada de telhas cerâmicas. Sistema construtivo com embasamento em pedra e alvenaria em tijolos maciços com acabamento em argamassa pintada de branco e ornamentos destacados em pintura cinza escuro. Internamente, três quartos apresentam piso original em taco, a sala tem piso em tábua corrida e as áreas molhadas possuem piso cerâmico. A área externa, o alpendre e a garagem têm piso em mosaico de cerâmica vermelha. O teto apresenta-se em laje. Aos fundos da garagem o proprietário utiliza como oficina / atelier.

16. Análise do Estado de Conservação:			
<p>A edificação apresenta bom estado de conservação. A cobertura apresenta alguns pontos de infiltração e algumas telhas corridas. Os demais elementos estruturais (físico/construtivo) e compositivos (estético/formal) não apresentam problemas significativos, desempenhando plenamente suas funções.</p>

17. Fatores de Degradação:			
<p>Em 1999 ocorreu uma explosão na vizinhança que prejudicou a integridade da cobertura, deixando algumas telhas corridas, provocando infiltrações.</p>

18. Medidas de Conservação:			
<p>A cobertura deve ser verificada e as telhas recolocadas e fixadas.</p>			
19. Intervenções:			
<p>Em 1991 foi feita uma grande reforma na qual foram trocados os pisos de taco por tábua corrida na sala e foi colocado piso cerâmico em alguns cômodos. O forro de madeira foi substituído por laje e as esquadrias em madeira foram substituídas por metálicas. As paredes dos banheiros receberam revestimento cerâmico.</p>
