ESTRUTURAS ARQUITETÔNICAS E URBANÍSTICAS

03. Designação: Residência Chacur

04. Endereço: Rua Marechal Deodoro da Fonseca nº 52, esquina com a Rua Vigário Dantas - Fundinho

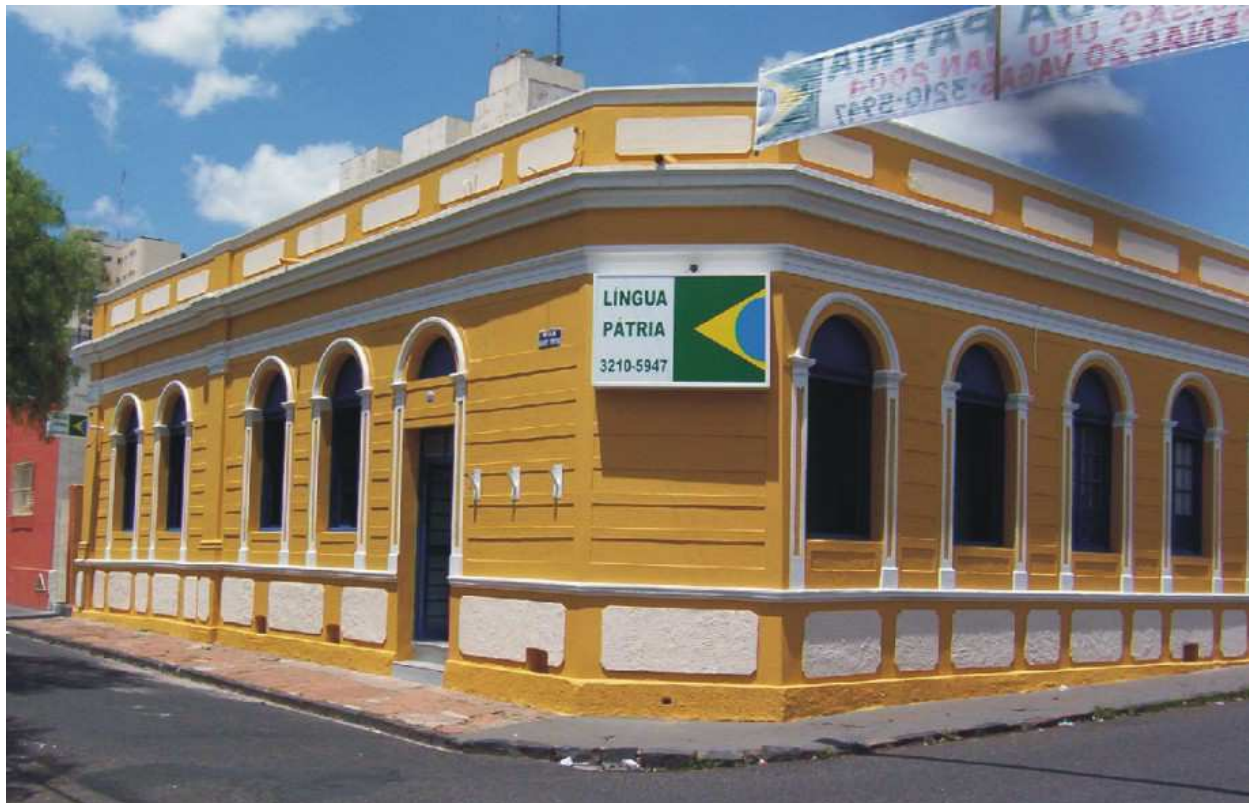
09. Documentação Fotográfica:

O imóvel situa-se em um terreno de aproximadamente 428m², na esquina da Rua Vigário Dantas com a Rua Marechal Deodoro da Fonseca, no Fundinho. A residência possui, em sua fachada, características neoclássicas expressas pela clareza construtiva e por uma simplicidade formal. O ritmo mantido pela disposição das janelas e de outros elementos afirma tal peculiaridade. A casa é térrea com porão, ou de porão alto. A implantação do edifício é realizada no alinhamento do lote, tanto em relação à Rua Vigário Dantas como em relação à Rua Marechal Deodoro, sem afastamento frontal. Estão distribuídas nas fachadas nove janelas ornadas por arcos plenos, cujas bandeiras constituem-se de vidro pintado. Este mesmo ornamento aparece na porta principal da casa. O telhado, formado de telhas francesas, configura-se como uma composição de águas em "L" e é parcialmente encoberto por um ático. Tal ático não aparece em todo o perímetro da edificação, mas apenas nas fachadas voltadas para a rua vigário Dantas e Rua Marechal Deodoro. A casa possui estrutura autônoma de madeira, esteio com fechamento em alvenaria. O imóvel foi repintado recentemente, a área externa nas cores branco, areia e ocre com as esquadrias em azul colonial. O imóvel divide-se em duas partes, com entradas diferenciadas: uma pela Rua Vigário Dantas e outra pela garagem, na Rua Marechal Deodoro. A primeira parte da casa apresenta oito cômodos, sendo que destes, cinco possuem piso em assoalho de madeira. Existem dois banheiros, cujas paredes são revestidas por azulejos e cujo piso é realizado em peças de cerâmica. Há uma varanda coberta por telhas de fibrocimento, sendo o piso igualmente de cimento. Na outra parte da casa, existem nove cômodos, além de uma varanda, uma garagem e um acréscimo onde funciona uma loja de aviamentos.

O estado de conservação da residência Chacur pode ser considerado bom, na medida em que a edificação mantém sua integridade estrutural. Sua estrutura em aroeira é bastante resistente e sua alvenaria não apresenta danos significativos. Não há a degradação de peças de madeira por insetos, especialmente por cupins. O piso, o forro, as esquadrias, as instalações elétricas e as instalações hidráulicas encontram-se em bom estado de conservação. Recentemente, o imóvel foi reformado, houve a repintura das paredes e esquadrias, e a reposição de telhas quebradas na cobertura.

Os principais fatores de degradação do imóvel estão relacionados ao desgaste natural de materiais, ocasionados pelo próprio uso. As rachaduras encontradas no reboco da edificação podem ter sido causadas pelo grande fluxo de automóveis e ônibus de transporte coletivo na Rua Marechal Deodoro.

As medidas de conservação pertinentes referem-se à manutenção periódica no edifício.
