01. Município: Uberlândia	02. Distrito: Sede
03. Acervo: João Naves Neto	04. Propriedade: João Naves Neto
05. Endereço: João Pinheiro 220, Centro.	
06. Responsável: Sahtten Comida Árabe

07. Designação: Painel parietal – Título não identificado: “Ambiente Rural”	
08. Localização Específica: Muro de divisa, lateral direita.	
09. Espécie: Painel Parietal

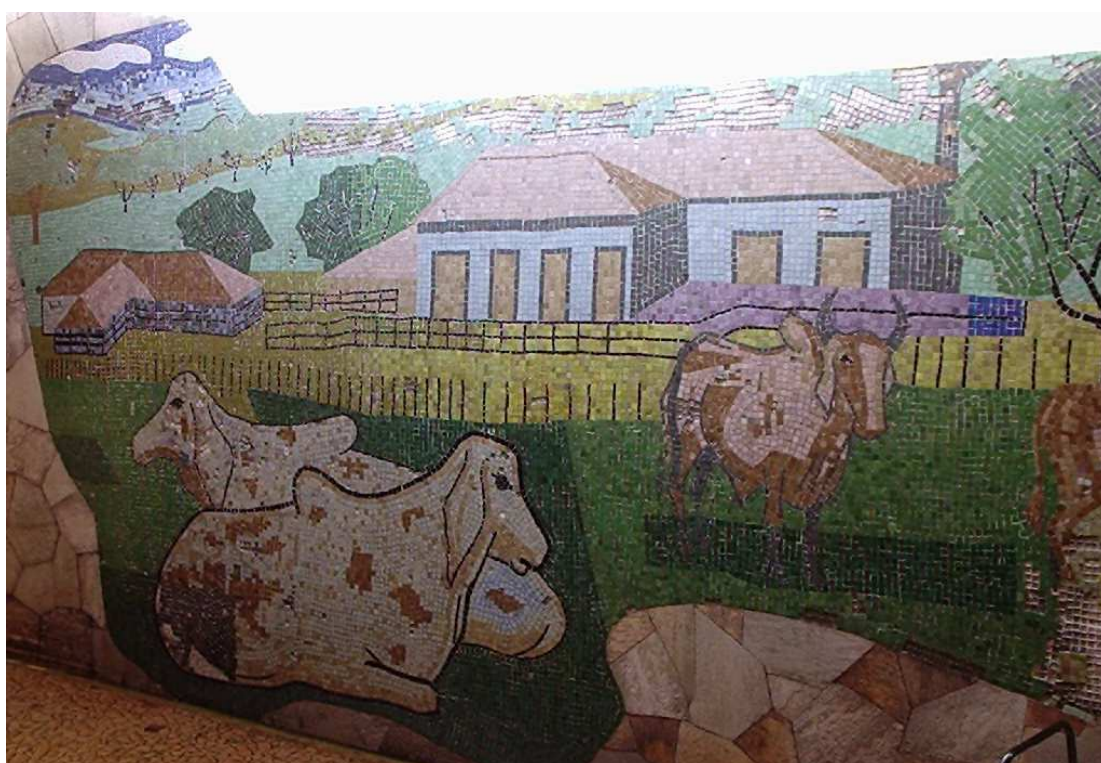
17- Documentação fotográfica:

15. Marcas / Inscrições / Legendas: O painel não contém assinatura	
16. Descrição: O painel figurativo refere-se a um ambiente bucólico (rural), uma fazenda que pertence à família Naves, localizada no município de Cruzeiro dos Peixotos. Pode ser dividido em três planos, o primeiro mostra quatro bois malhados em branco e marrom, sendo que dois se encontram deitados e dois em pé sobre o pasto; o segundo plano é constituído pelas edificações, a sede da fazenda e o curral, formados pelas cores azul (casa), marrom (telhados e curral) e ocre (terra); já o terceiro retrata a paisagem; o céu mistura tons de azul e branco, e a colina tons de verde e ocre.

<p>18- Condições de segurança:</p> <p>(X) Boa () Razoável () Ruim</p> <p>Obs: Por estar localizado em um restaurante, a vigilância é quase constante, portanto o painel não sofre o risco de ser destruído ou sofrer qualquer tipo de dano.</p>	
<p>19- Estado de Conservação:</p> <p>() Excelente (X) Bom () Regular () Péssimo</p> <p>Obs: As pastilhas que se soltaram nos últimos cinco anos vêm sendo guardadas pelos proprietários do Sahtten Comida Árabe, caso o painel venha a ser restaurado.</p>	<p>20- Dimensões:</p> <p>Altura: 3,3 metros Comprimento: 5,5 metros</p> <p>Obs.: O painel apresenta uma forma amebóide dentro dos limites aferidos e acima relacionados.</p>
<p>21. Análise do Estado de Conservação:</p> <p>Aproximadamente 30% das pastilhas caíram com passar dos anos. Esse processo de deteriorização é agravado, pois o painel não recebe proteção contra o sol ou contra a chuva, causando assim o ressecamento do rejunte e da argamassa de assentamento.</p>

<p>22. Intervenções – Responsável / Data:</p> <p>Apesar do filho do Geraldo Queiroz ter ido ao local e fotografado mais de uma vez com a proposta de restauração, segundo os proprietários do restaurante, ainda não foi feita nenhum tipo de intervenção no painel.</p>	
<p>23. Características Técnicas:</p> <p>A técnica usada foi o mosaico, o painel é composto por pastilhas de vidro de 2,5 X 2,5 cm, e o rejuntamento entre as peças é feito em cimento branco.</p>	
<p>24. Características Estilísticas: Composição figurativa de produção popular.</p>	
<p>25. Características Iconográficas: O painel é composto por três planos:</p> <ul style="list-style-type: none"> ▪ Primeiro: À esquerda, nota-se a figura de dois bois deitados opostos entre si, massa pictórica ocre malhado em marrom, com contorno preto. Apresentam protuberância (cupim) nas costas. À direita, dois bois em pé, vistos em perspectiva, com contorno preto, chifres, cupim, massa pictórica ocre e tons marrons nas patas e manchas pelo corpo na mesma tonalidade. Essas figuras estão sobre piso verde (pasto) em mais de um tom. ▪ Segundo: Esse plano é nitidamente separado do primeiro por uma cerca formada por linhas verticais marrom. É composto por uma casa, dois volumes, em tons de azul, sendo que o tom mais escuro indica as paredes sombreadas, com seis portas em ocre e marrom e sem janelas. O volume à frente é menor que o do fundo e ambos apresentam telhado em quatro águas, sem beiral. Ao lado percebemos a presença de um curral, formando um T, para definir esse espaço foi usado pastilhas em tons de marrom, azul e preto. ▪ Terceiro: No terceiro e último plano ele deu enfoque à natureza, a paisagem mostra uma fileira de árvores pequenas, seguindo a linha da montanha. Ao lado dessas aparecem árvores maiores, deixando claro o efeito de aproximação e profundidade. O céu é azul com algumas nuvens em pastilhas brancas.
